Teilkonzept Klimaschutzmanagement

Auftraggeber:
Verwaltungsverband Bad Boll

Verfasser:
Dipl. Ing. (FH) Gerhard Sattler

Steinheim / Karlsruhe, den 09. Juni 2009

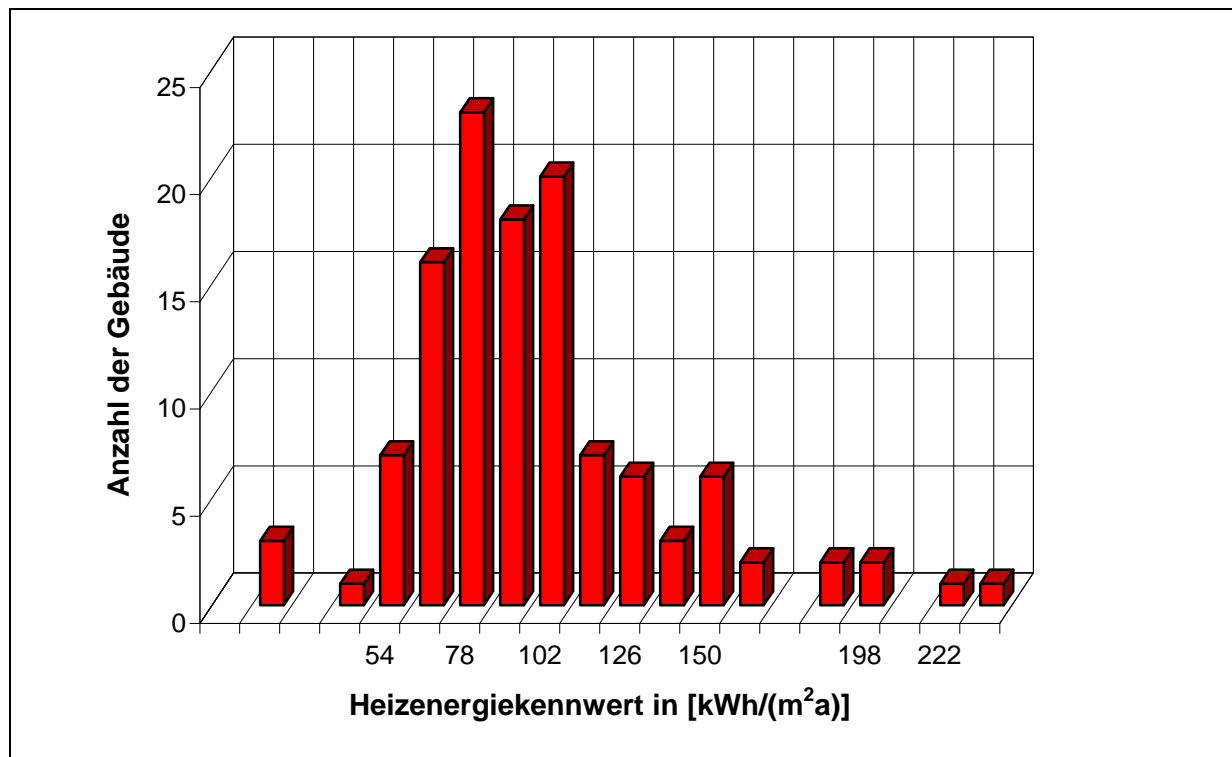
Beispielhaft ist nachfolgend ein Häufigkeitsdiagramm der Heizenergieverbrauchskennwerte der Gebäudegruppe „Schulen mit Turnhallen“ dargestellt. Die zugrunde liegenden Daten sind dem zuvor erwähnten Forschungsbericht der Firma ages GmbH, Münster entnommen.

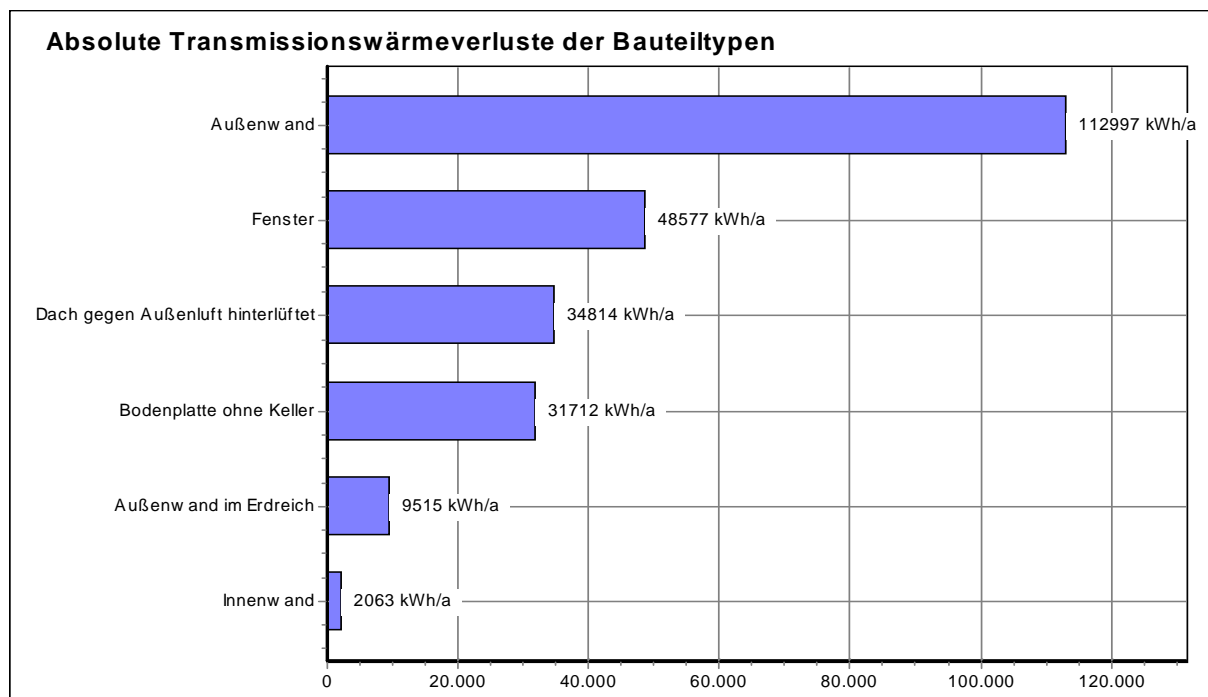
Die Aufteilung der Verluste auf die einzelnen Bauteiltypen kann folgender Grafik entnommen werden:

Anhand dieser Grafik ist zu sehen, dass die Außenwände mit deutlichem Abstand der größte Verlustbringer der Gebäudehülle sind. Sie werden gefolgt von den Fenstern und den Dächern.

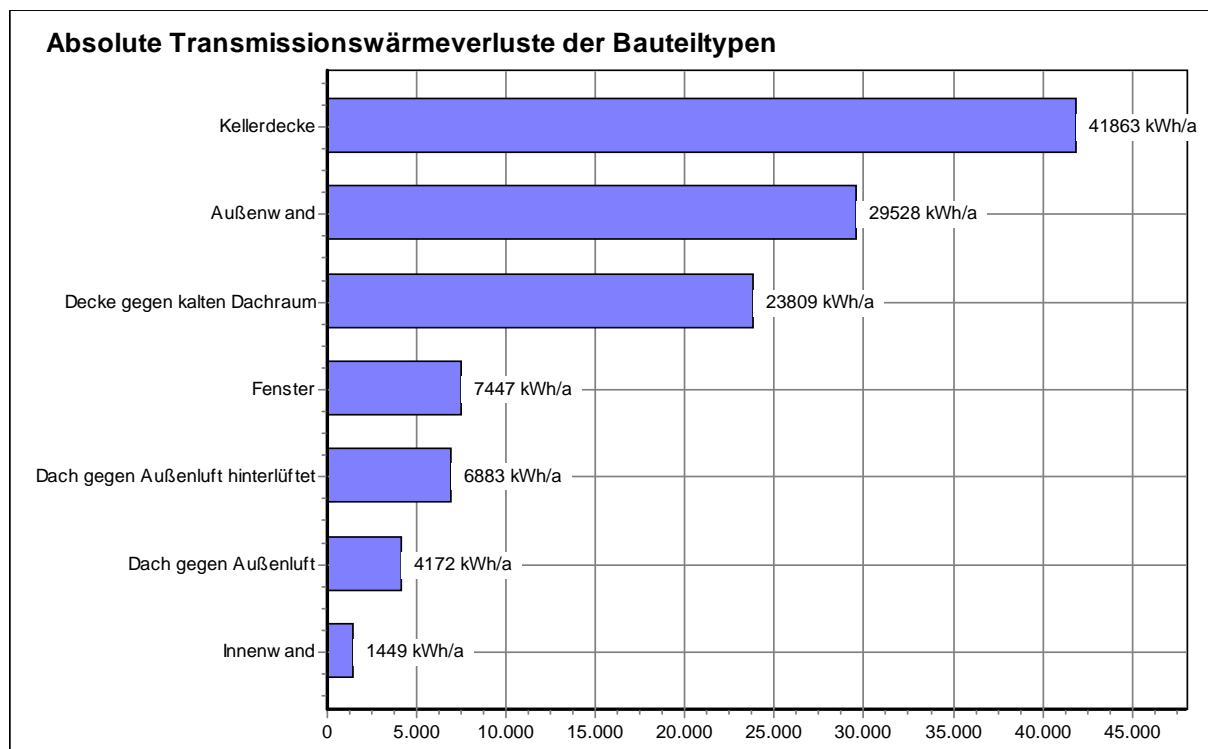
Die Aufteilung der Verluste auf die einzelnen Bauteiltypen kann folgender Grafik entnommen werden:

Anhand dieser Grafik ist zu sehen, dass die Kellerdecke mit deutlichem Abstand der größte Verlustbringer der Gebäudehülle ist. Sie wird gefolgt von den Außenwänden und der Decke zum Dachraum.

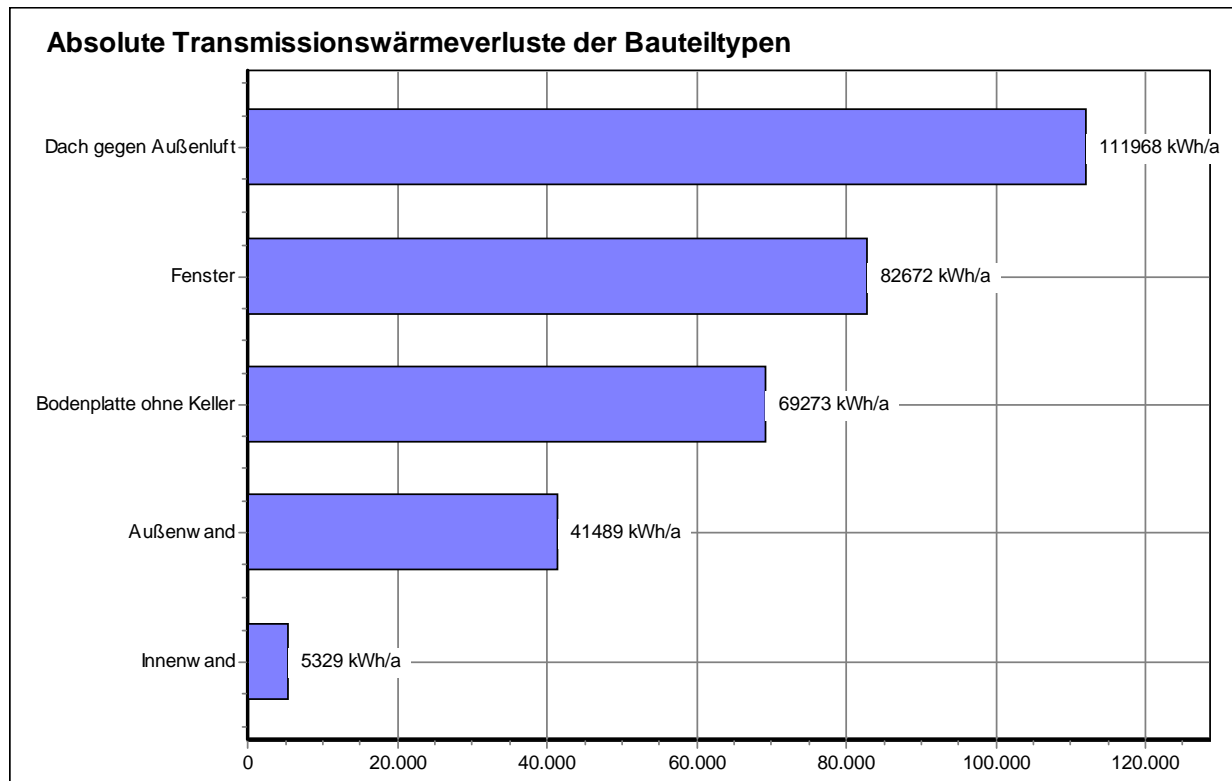
Anhand dieser Grafik ist zu sehen, dass das Dach der größte Verlustbringer der Gebäudehülle ist. Es wird gefolgt von den Fenstern, den Bodenplatten und den Außenwänden.
